ANALIZA STANJA I PROCJENA UGROŽENOSTI ZA PODUZEĆE „VODIR j. d. o. o.“

Master's thesis / Specijalistički diplomski stručni

2018

Specijalistički diplomski stručni studij Sigurnost na radu

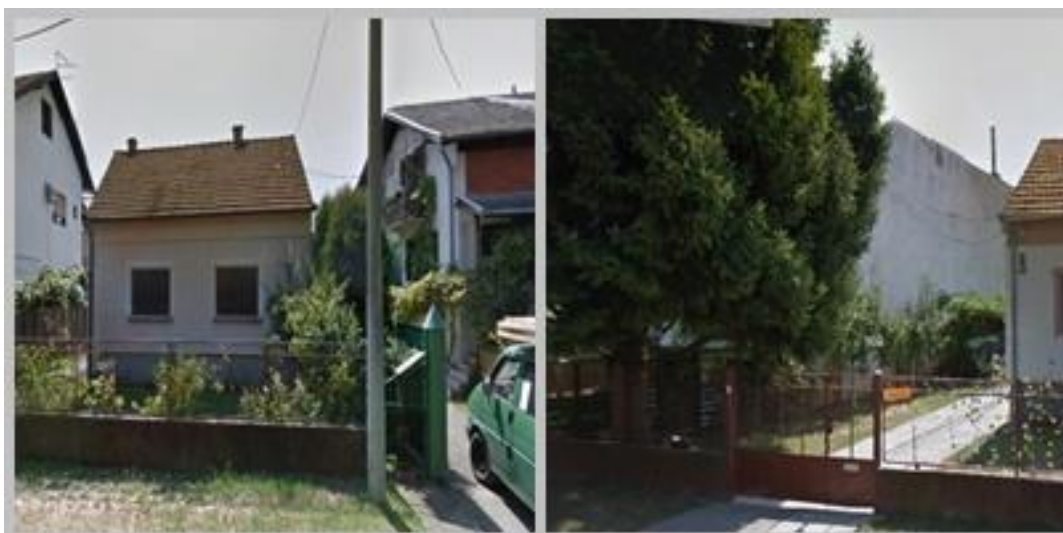
Obiteljska kuća je samostalan objekt. Pored tvrtke „Vodir j.d.o.o.“ se nalaze obiteljske kuće i u neposrednoj blizini nema objekata koji se bave proizvodnom ili nekom drugom djelatnošću. Susjedni objekti, kao i promatrani objekt, nemaju organiziranu tjelesnu i tehničku zaštitu. Iz dvorišta susjedne kuće s lijeve strane može se ući u dvorište promatranog objekta. Ulazak je moguć samo preskakanjem željezne ograde koja je postavljena na betonski zid. Visina betonskog zida iznosi šezdeset centimetara, a visina željezne ograde iznosi jedan metar i sedamdeset centimetara. Iz dvorišta susjedne kuće s desne strane se ne može ući u dvorište promatranog objekta. Postavljena je drvena ograda, od strane vlasnika susjedne parcele, koja dijeli susjedno dvorište od prostora ispred obiteljske kuće. Dotična drvena ograda je postavljena na povišen betonski zid i njezina uloga je samo da spriječi mogućnost pada osoba iz susjednog dvorišta na površinu poda ispred štíćenog objekta. Betonski zid na kojem je drvena ograda je iste visine, ali zbog kosine ulazne rampe postoji razlika u visini. Visina drvene ograde iznosi jedan metar i devedeset centimetara. (Slika 3. i Slika 4.)

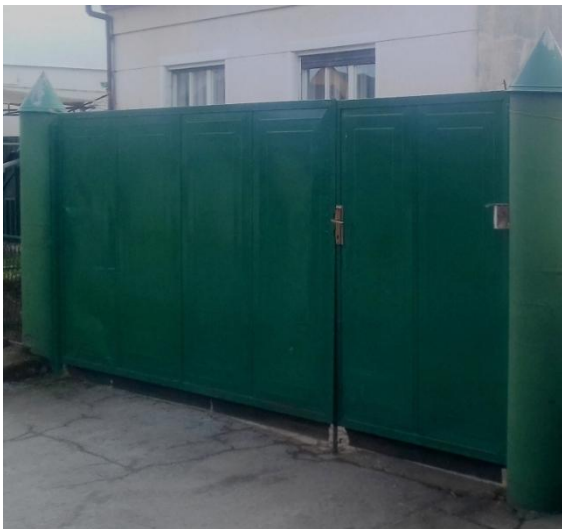
Slika 7. Perimetar prvog ulaza

Postoje dva ulaza u tvrtku „Vodir j.d.o.o.“. Oba su sa sporedne ceste, koja je dvosmjerna i rijetko prometna. Perimetar prvog ulaza se štiti mehaničkim preprekama. Ulaz u dvorište poduzeća je zaštićen željeznom ogradom visine dva metra s prednje strane. Sa bočne strane se nalazi drvena ograda koju je lako preskočiti i ući u dvorište obiteljske kuće. Visina drvene ograde iznosi jedan metar. Pričvršćena je na betonski stup koji je visok dvadeset centimetara. Perimetar prvog ulaza nije zaštićen sustavom videonadzora. Kao što je već spomenuto u gornjem tekstu, postoji samo parlafon sa kamerom bez mogućnosti automatskog otvaranja vrata.
