# ANALIZA STANJA I PROCJENA UGROŽENOSTI ZA PODUZEĆE „VODIR j. d. o. o.“

## **ANALIZA STANJA I PROCJENA UGROŽENOSTI ZA PODUZEĆE „VODIR j.d.o.o.“**

(specijalistički završni rad)

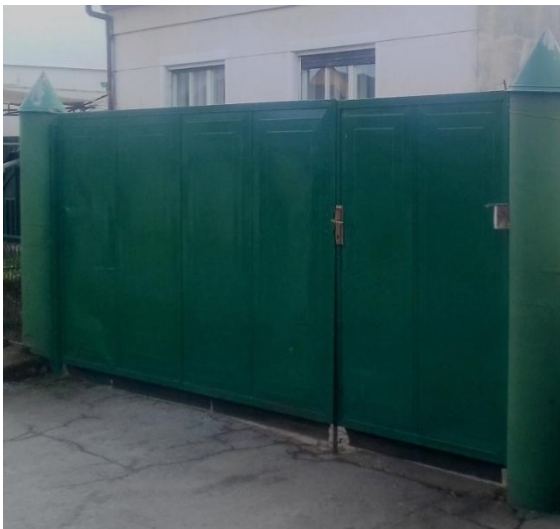
Slika 7. Perimeter prvog ulaza

Postoje dva ulaza u tvrtku „Vodir j.d.o.o.“. Oba su sa sporedne ceste, koja je dvosmjerna i rijetko prometna. Perimetar prvog ulaza se štiti mehaničkim preprekama. Ulaz u dvorište poduzeća je zaštićen željeznom ogradom visine dva metra s prednje strane. Sa bočne strane se nalazi drvena ograda koju je lako preskočiti i ući u dvorište obiteljske kuće. Visina drvene ograde iznosi jedan metar. Pričvršćena je na betonski stup koji je visok dvadeset centimetara. Perimetar prvog ulaza nije zaštićen sustavom videonadzora. Kao što je već spomenuto u gornjem tekstu, postoji samo parlafon sa kamerom bez mogućnosti automatskog otvaranja vrata.

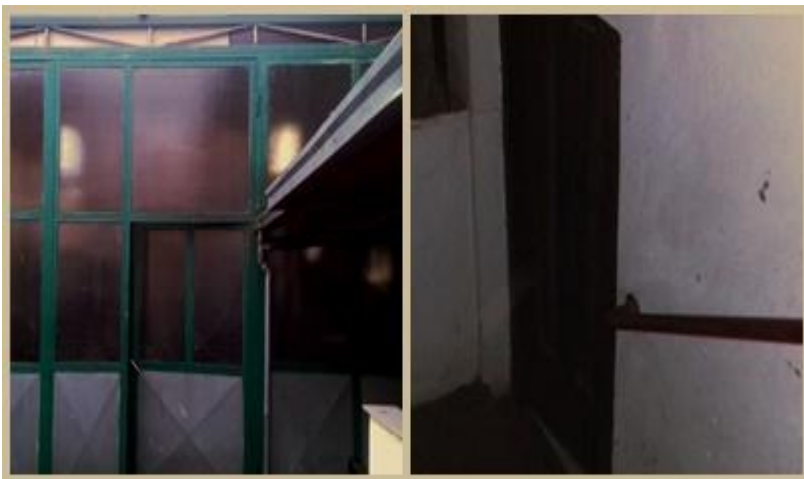
Slika 8. Glavni ulaz u proizvodni pogon i ulaz između proizvodnog pogona i skladišta

proizvodnom pogonu se nalaze stepenice koje vode u podrumski dio. Između proizvodnog pogona i skladišta nalaze se drvena vrata. Proizvodni pogon i skladište funkcioniraju kao dva zasebna radna prostora. Proizvodni pogon ima direktan ulaz iz vanjskog prostora sa željeznim vratima.

Na svim ulaznim vratima ne postoji kontrola pristupa, odnosno kontrola ulaska i izlaska zaposlenika.

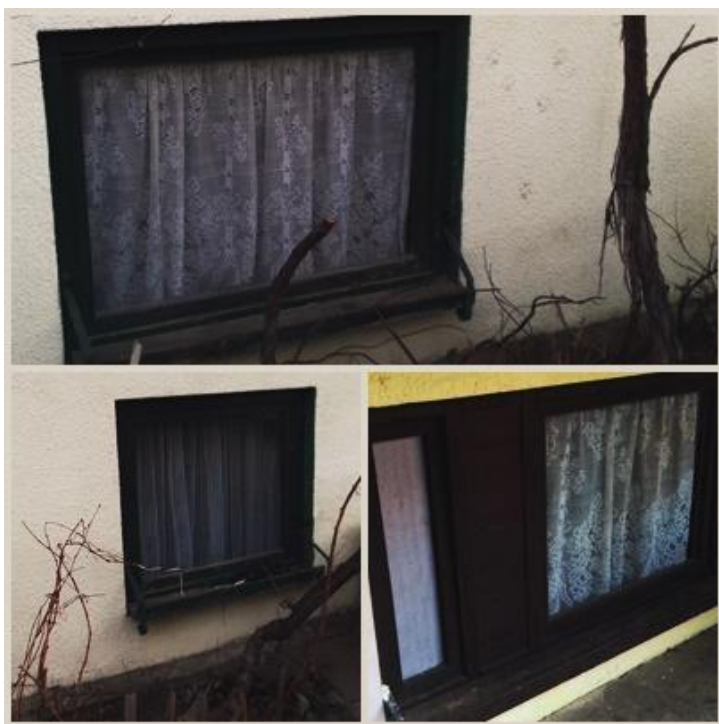
Slika 19. Podrumski prozori

Osoba s lošim namjerama koja želi nasilno ući u štíćeni objekt u većini slučajeva će prvo procijeniti situaciju i pokušati pronaći slabe točke. Prva takva točka je drvena bočna ograda na ulasku u objekt. Nju je lako preskočiti ili ručnom pilom prepiliti par okomitih dasaka koje ju sačinjavaju. Druga slaba točka su podrumski prozori. Iz dvorišta se u objekt može ući razbijanjem staklenih prozora s drvenim okvirom. Postoje tri takva prozora koji nisu zaštićeni ni jednim sustavom tehničke zaštite. Dakle, moguć je neovlašteni ulazak u štíćeni objekt kroz prozor. U tom slučaju lopov bi prvo trebao ući u dvorište tako da preskoči željeznu ogradu visine dva metra ili bočnu drvenu ogradu i zatim razbije prozor. Treća slaba točka je činjenica da objekt nije zaštićen sustavom videonadzora kao ni sustavom protuprovala. Samim tim lopovu su olakšane njegove namjere. Neće biti identificiran od strane kamera, odnosno neće se morati zamarati time kako će sabotirati kameru. Isto tako njegovo neovlašteno kretanje u štíćenom objektu neće biti na vrijeme zapaženo niti spriječeno.

Situacija u kojoj bi provalnik ušao u objekt sa stražnje strane je malo vjerovatna. Visina vanjskih zidova nadograđenog dijela koji graniče sa susjednim parcelama je visoka i iznosi pet metara. Na krovu nadograđenog dijela su salonit ploče. Sama konstrukcija na kojoj su položene ploče je gusta. Uvijek postoji mogućnost da netko uđe kroz krov, ali ne može iznijeti pakete parketa ni strojeve zbog njihove težine. Jedino možda sitni alat. U planu je mjenjanje krova, odnosno ukoniti salonit ploče i ugraditi krovne limene panele sa izolacijom.
