ANALIZA STANJA I PROCJENA UGROŽENOSTI ZA PODUZEĆE „VODIR j. d. o. o.“

ANALIZA STANJA I PROCJENA UGROŽENOSTI ZA PODUZEĆE „VODIR j.d.o.o.“

(specijalistički završni rad)

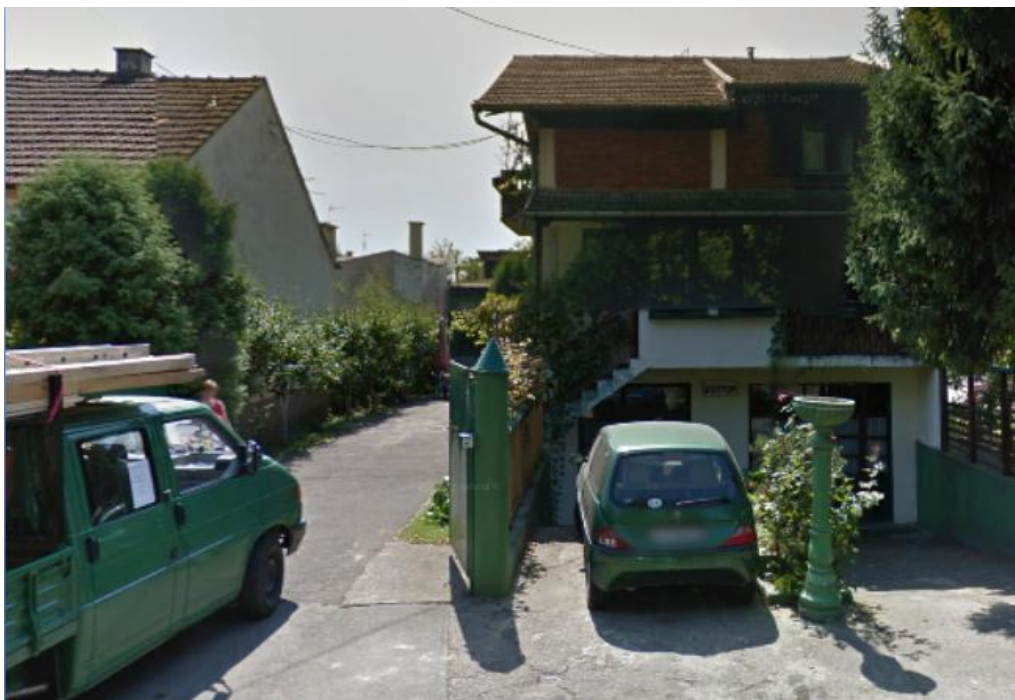
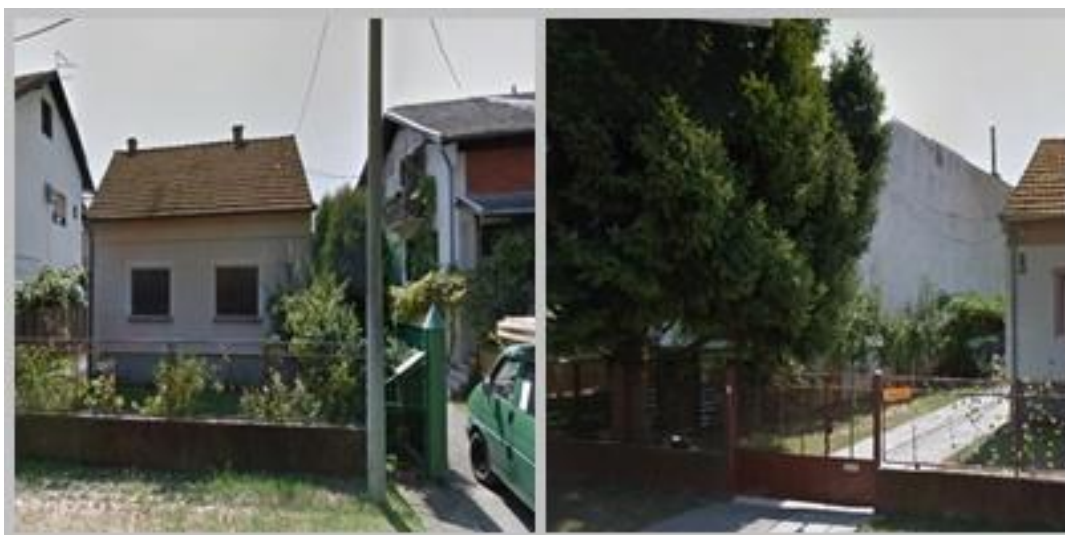
Obiteljska kuća je samostalan objekt. Pored tvrtke „Vodir j.d.o.o.“ se nalaze obiteljske kuće i u neposrednoj blizini nema objekata koji se bave proizvodnom ili nekom drugom djelatnošću. Susjedni objekti, kao i promatrani objekt, nemaju organiziranu tjelesnu i tehničku zaštitu. Iz dvorišta susjedne kuće s lijeve strane može se ući u dvorište promatranog objekta. Ulazak je moguć samo preskakanjem željezne ograde koja je postavljena na betonski zid. Visina betonskog zida iznosi šezdeset centimetara, a visina željezne ograde iznosi jedan metar i sedamdeset centimetara. Iz dvorišta susjedne kuće s desne strane se ne može ući u dvorište promatranog objekta. Postavljena je drvena ograda, od strane vlasnika susjedne parcele, koja dijeli susjedno dvorište od prostora ispred obiteljske kuće. Dotična drvena ograda je postavljena na povišen betonski zid i njezina uloga je samo da spriječi mogućnost pada osoba iz susjednog dvorišta na površinu poda ispred štíćenog objekta. Betonski zid na kojem je drvena ograda je iste visine, ali zbog kosine ulazne rampe postoji razlika u visini. Visina drvene ograde iznosi jedan metar i devedeset centimetara. (Slika 3. i Slika 4.)
