# **ANALIZA STANJA I PROCJENA UGROŽENOSTI ZA PODUZEĆE „VODIR j. d. o. o.“**

**Master's thesis / Specijalistički diplomski stručni**

**ANALIZA STANJA I PROCJENA UGROŽENOSTI ZA  
PODUZEĆE „VODIR j.d.o.o.“**

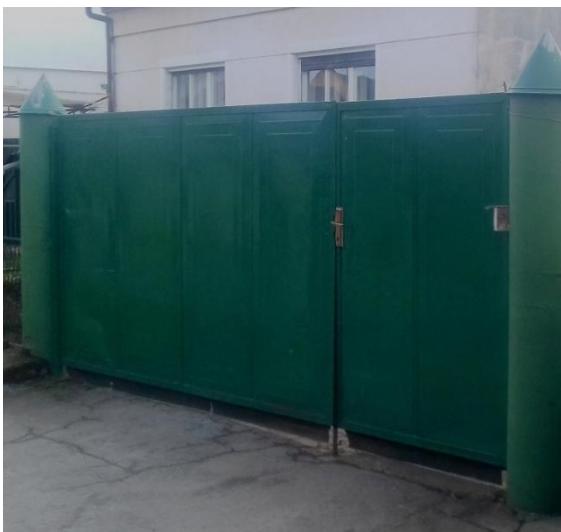
Slika 7. Perimetar prvog ulaza

Postoje dva ulaza u tvrtku „Vodir j.d.o.o.“. Oba su sa sporedne ceste, koja je dvosmjerna i rijetko prometna. Perimetar prvog ulaza se štiti mehaničkim preprekama. Ulaz u dvorište poduzeća je zaštićen željeznom ogradom visine dva metra s prednje strane. Sa bočne strane se nalazi drvena ograda koju je lako preskočiti i ući u dvorište obiteljske kuće. Visina drvene ograde iznosi jedan metar. Pričvršćena je na betonski stup koji je visok dvadeset centimetara. Perimetar prvog ulaza nije zaštićen sustavom videonadzora. Kao što je već spomenuto u gornjem tekstu, postoji samo parafon sa kamerom bez mogućnosti automatskog otvaranja vrata.

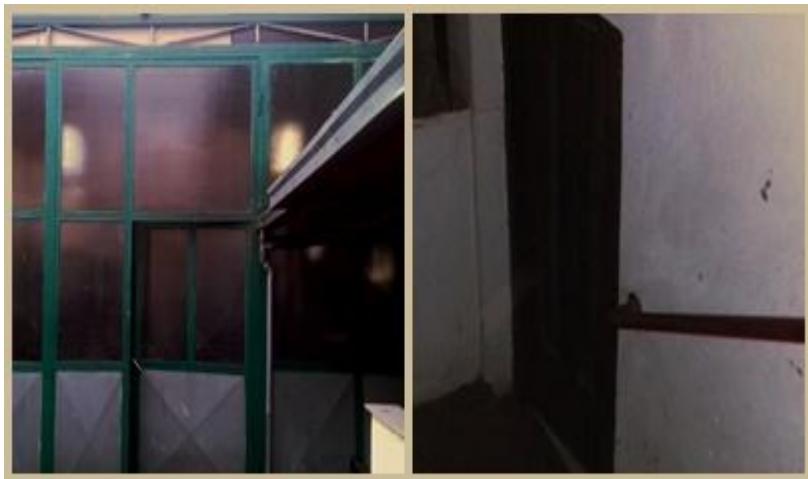
Slika 8. Glavni ulaz u proizvodni pogon i ulaz između proizvodnog pogona i skladišta

Skladište ima dva ulaza. Kao što je već spomenuto, u prvi se ulazi sa sporedne ceste. Uz ulaz sa sporedne ceste ima mogućnosti pristupa dostavnog vozila u zatvoreni prostor. U

proizvodnom pogonu se nalaze stepenice koje vode u podrumski dio. Između proizvodnog pogona i skladišta nalaze se drvena vrata. Proizvodni pogon i skladište funkcioniraju kao dva zasebna radna prostora. Proizvodni pogon ima direktni ulaz iz vanjskog prostora sa željeznim vratima.

Na svim ulaznim vratima ne postoji kontrola pristupa, odnosno kontrola ulaska i izlaska zaposlenika.

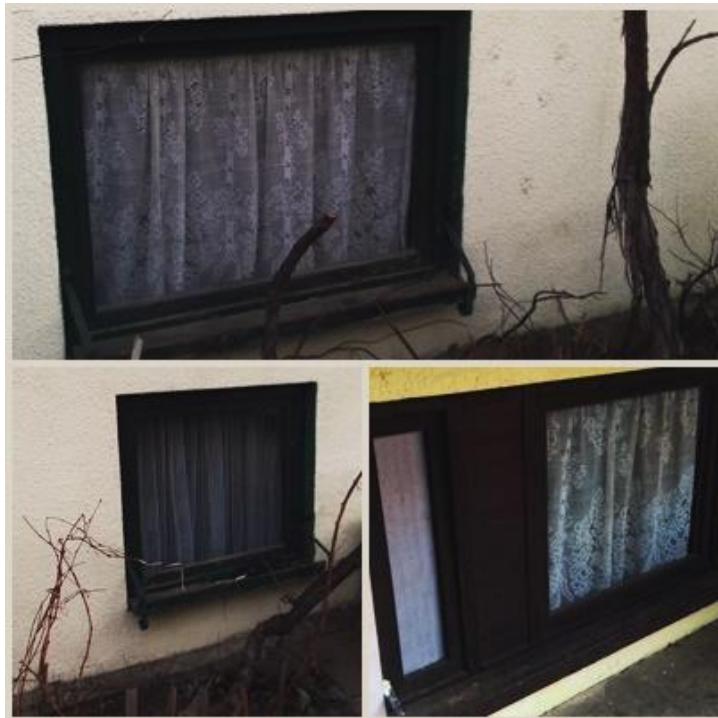
Slika 19. Podrumski prozori

Osoba s lošim namjerama koja želi nasilno ući u štićeni objekt u većini slučajeva će prvo procijeniti situaciju i pokušati pronaći slabe točke. Prva takva točka je drvena bočna ograda na ulasku u objekt. Nju je lako preskočiti ili ručnom pilom prepiliti par okomitih dasaka koje ju sačinjavaju. Druga slaba točka su podrumski prozori. Iz dvorišta se u objekt može ući razbijanjem staklenih prozora s drvenim okvirom. Postoje tri takva prozora koji nisu zaštićeni ni jednim sustavom tehničke zaštite. Dakle, moguće je neovlašteni ulazak u štićeni objekt kroz prozor. U tom slučaju lopov bi prvo trebao ući u dvorište tako da preskoči željeznu ogradu visine dva metra ili bočnu drvenu ogradu i zatim razbije prozor. Treća slaba točka je činjenica da objekat nije zaštićen sustavom videonadzora kao ni sustavom protuprovale. Samim tim lopovu su olakšane njegove namjere. Neće biti identificiran od strane kamere, odnosno neće se morati zamarati time kako će sabotirati kameru. Isto tako njegovo neovlašteno kretanje u štićenom objektu neće biti na vrijeme zapaženo niti spriječeno.
